# Hastigheden var for høj

## Havarigrupperapport fastslår, at der ikke blev fundet tekniske årsager til afsporingen ved Sorø station

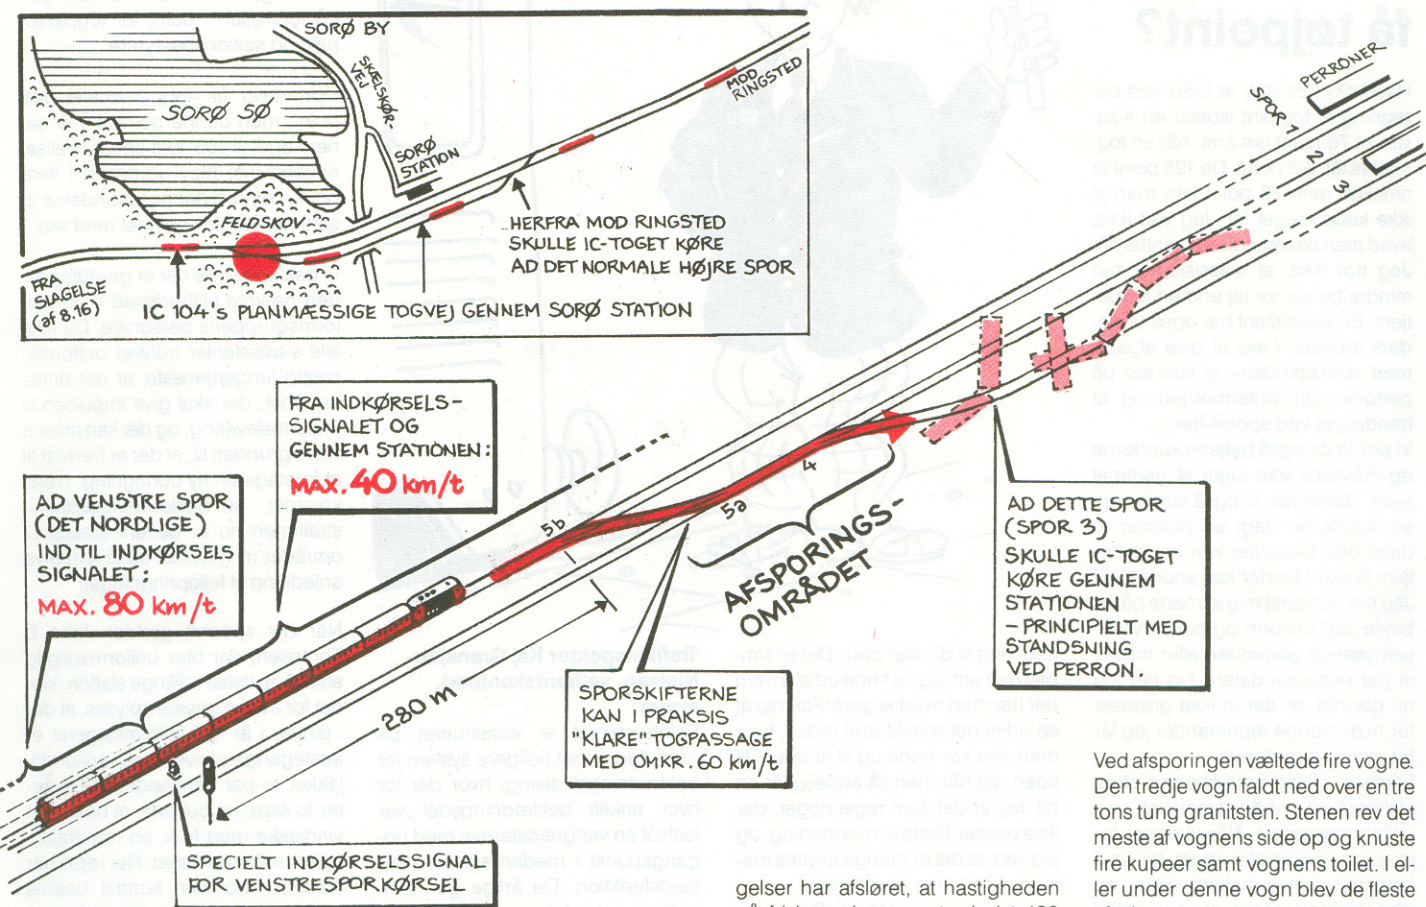
Ulykken ved Sorø den 25. april adskiller sig fra de fleste andre større jernbaneulykker ved, at årsagen kunne klarlægges i løbet af kort tid. Allerede dagen efter meddelte DSB, at for høj hastighed var årsag til afsporingen. Den 10. maj forelå havarigruppens rapport, og heri siges, at farten ikke var under 100 km/t, da Intercity toget blev afsporet ved indkørslen til Sorø station. Og denne høje fart gennem et sporskifte, hvor højst tilladte hastighed er 40 km/t, var den direkte årsag til afsporingen.

Sporskiftet ligger i en venstrekurve. Altså på et sted, hvor banen svinger til venstre, mens sporskiftet afviger til højre. I det aktuelle tilfælde har den høje hastighed gennem sporskiftet bevirket, at centrifugalkraften har trukket lokomotivet så meget til venstre, at dets seks højre hjul har løftet sig nogle få centimeter over skinnen. Tilstrækkeligt til, at en styreskinne i sporskiftet ikke har kunnet »få fat i dem«. Hjulene har herefter med voldsom kraft ramt et »hjertestykke« i sporskiftet. Ved sammenstødet er lokomotivet blevet rykket så meget til højre, at hjulene tre-fire meter længere fremme er faldet ned igen et par centimeter inde på højre skinne og er kørt ned ad skinnen. Det 399 tons tunge tog er herefter fortsat 280 meter langs skinnerne og hen over sveller, inden det standsede.

Ved afsporingen væltede fire vogne. Den tredje vogn faldt ned over en tre tons tung granitsten. Stenen rev det meste af vognens side op og knuste fire kupeer samt vognens toilet. I eller under denne vogn blev de fleste af de otte passagerer, som blev dræbt ved ulykken, fundet. Havarigruppen finder, at det var de uheldige omstændigheder med stenen, der medførte et så stort antal omkomne. Foruden de otte dræbte kom 72 til skade, hvoraf 11 blev alvorligt såret.
